**“INTERVENTI DI INFRASTRUTTURAZIONE AMBIENTALE
DELLA VALLATA DEL FIUME MORELLO E TRIBUTARI COMPRESO
L'INVASO CREATO DALLA DIGA FERRARA”**

**APPLICAZIONE
DELL'INDICE DI FUNZIONALITÀ FLUVIALE (IFF)
AL TORRENTE MASTROSILVESTRO**

**APPLICAZIONE
DELL'INDICE DI FUNZIONALITÀ FLUVIALE (IFF)
AL TORRENTE VANELLE**

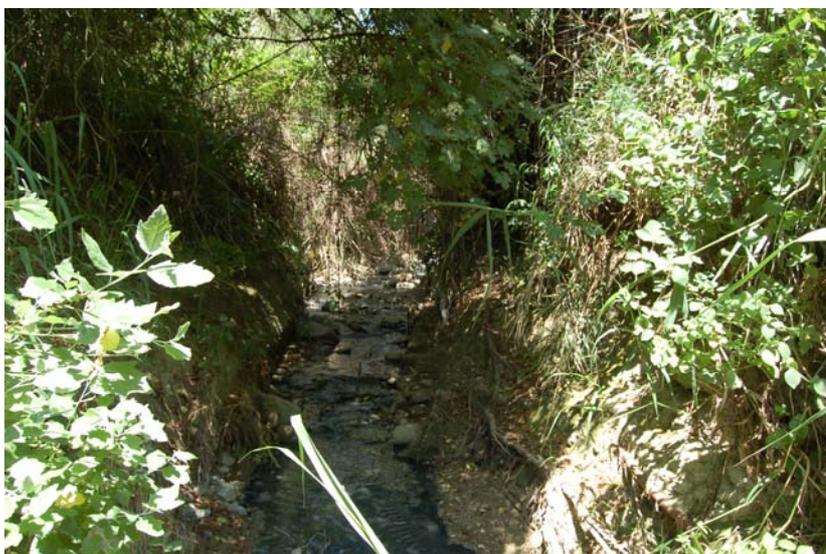
Tratto Q1

Il tratto Q1 è lungo circa 360 m ed è caratterizzato da un territorio circostante formato in prevalenza da prati, arativi e incolti, qualche coltura stagionale e qualche abitazione rurale. La vegetazione perifluviale è costituita principalmente da specie arboree con un'ampiezza compresa tra 1 e 5 m e con interruzioni frequenti in cui si sviluppa una vegetazione erbacea, mentre l'alveo di morbida è inferiore al triplo dell'alveo bagnato, le rive sono coperte sia da arbusti che da uno strato erboso a volte molto sottile; le strutture di ritenzione sono costituite da massi e rami, con deposito di sedimenti e presenza di canneto e idrofite rade e poco estese.

L'erosione è evidente sia in sponda sinistra che in sponda destra, nella prima solamente nelle curve e nelle strettoie, nella seconda provoca scavi delle rive e delle radici. La sezione è naturale senza interventi artificiali, il fondo è a tratti mobile, il percorso presenta meandri ricorrenti.

La componente biologica presenta un *periphyton* scarsamente sviluppato con elevata copertura di macrofite, detrito costituito da frammenti polposi e assenza di una comunità macrobentonica diversificata. Il livello di funzionalità è **II-III** (buono-mediocre) per la sponda sinistra e **III** (mediocre) per la sponda destra.

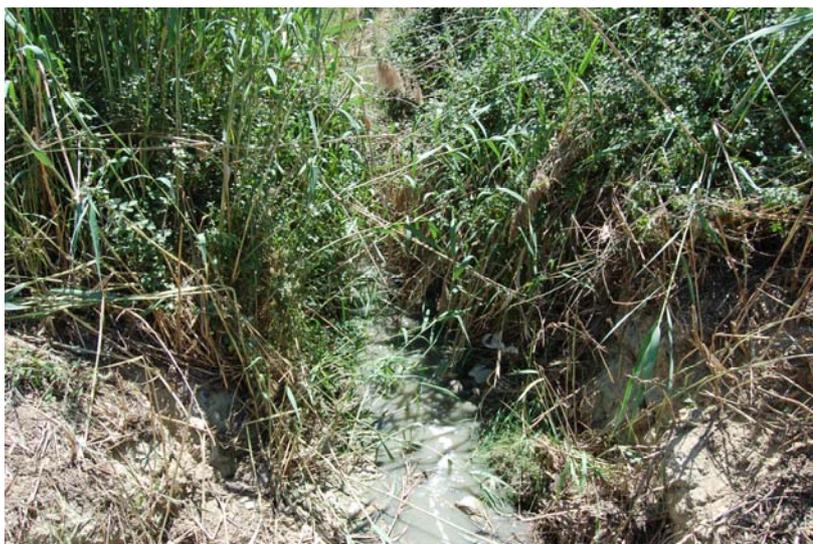
Tratto Q2

Il tratto Q2 è lungo circa 220 m ed è caratterizzato da un territorio circostante formato in prevalenza da prati, arativi e incolti. La vegetazione perifluviale primaria è assente su entrambi i lati, infatti si trova suolo nudo. La larghezza dell'alveo di morbida è inferiore al triplo dell'alveo bagnato, le rive sono coperte da erbe e canne e qualche arbu-

sto; le strutture di ritenzione sono costituite da grossi massi e vecchi tronchi stabilmente incassati. L'erosione è frequente in entrambe le sponde con scavo delle radici, mentre la sezione è naturale con lievi interventi artificiali, il fondo è a tratti mobile, il percorso presenta pochi meandri. La componente biologica nelle acque a flusso turbolento presenta un *periphyton* spesso o discreto con elevata copertura di macrofite, detrito anaerobico e assenza di una comunità macrobentonica diversificata. Il giudizio di funzionalità è **III** per entrambe le sponde.

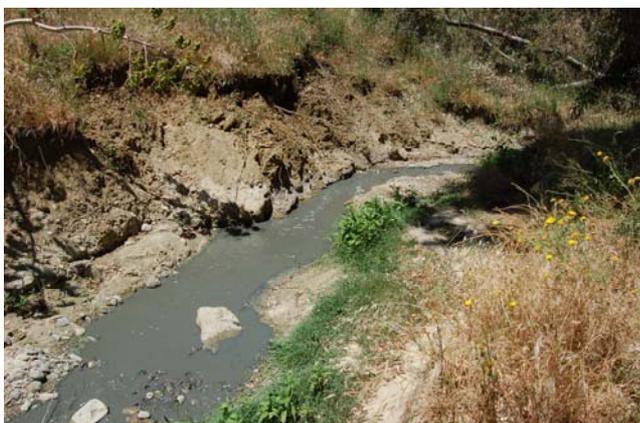
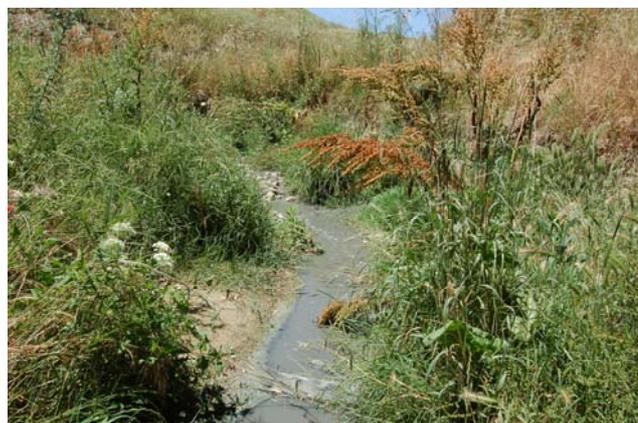
Tratto Q3

Il Q3 è un tratto lungo 198 m, il territorio circostante è costituito da prati, pochi arativi e incolti. La vegetazione presente nella fascia perifluviale primaria è rappresentata a destra da forme arboree non riparie (ampiezza 1-5 metri), mentre a sinistra è assente. La larghezza dell'alveo di morbida è inferiore al triplo dell'alveo bagnato, le rive sono coperte a sinistra da un sottile strato erboso e a destra da vegetazione arborea alla quale si aggiunge qualche masso o ramo con deposito di sedimenti. L'erosione è molto evidente su entrambe le rive, infatti queste si presentano a volte scavate o addirittura franate. La sezione è naturale e il fondo dell'alveo è diversificato e stabile con

meandri ben distinti.

La comunità macrobentonica è poco strutturata, il *periphyton* scarsamente sviluppato e il detrito si presenta anaerobico.

Il territorio circostante, le caratteristiche della vegetazione perifluviale, le condizioni delle rive e la sezione trasversale naturale del fiume concorrono a una mediocre funzionalità per la sponda sinistra (livello di funzionalità III) e ad una buona-mediocre funzionalità per la sponda destra (livello di funzionalità II-III).

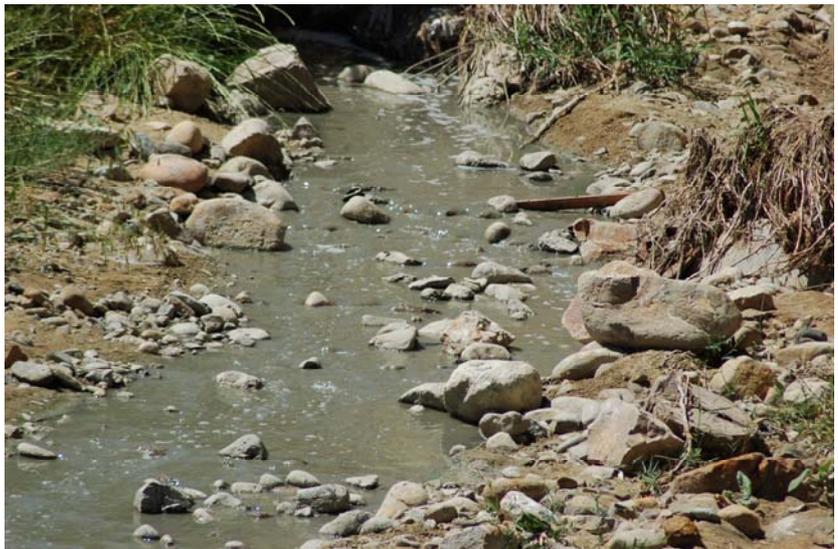
Tratto Q4

Il tratto Q4 (590 m) e Q5 (620 m) sono circondati da prati, pascoli, pochi arativi ed incolti. Nella fascia perifluviale primaria la vegetazione è assente, infatti è costituita da suolo nudo. La larghezza dell'alveo di morbida è inferiore al triplo dell'alveo bagnato, le rive sono nude e nell'alveo si trovano massi e idrofite rade e poco estese. L'erosione è molto evidente con rive scavate e franate, la sezione non presenta interventi artificiali. Il fondo dell'alveo è a tratti mobile e sono ricorrenti i meandri.

Nell'alveo bagnato in acque a flusso turbolento il *Periphyton* è scarsamente sviluppato e la copertura macrofitica limitata. Il detrito è costituito da frammenti vegetali fibrosi e polposi. La comunità macrobentonica è poco equilibrata e diversificata con prevalenza di taxa tolleranti all'inquinamento. Il livello di funzionalità è III per entrambe le sponde dei due tratti.

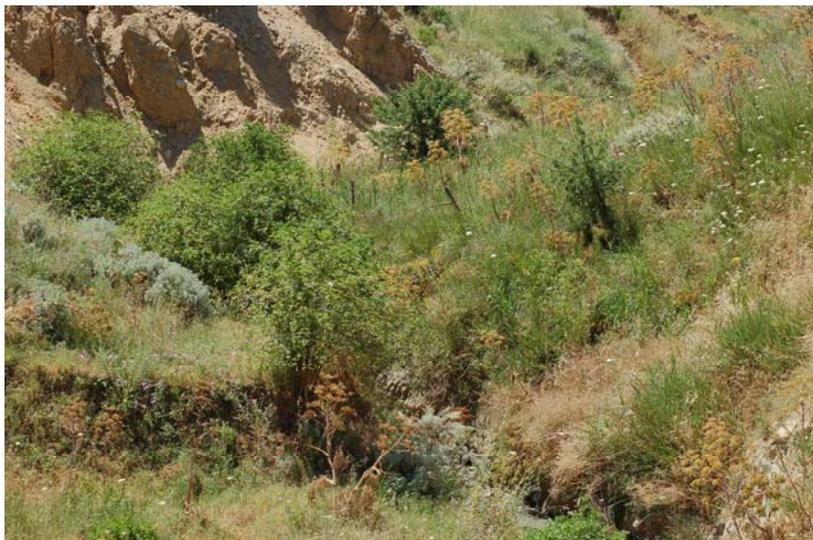
Tratto Q6

Il tratto Q6 è lungo 260 m ed è circondato da prati, pascoli, pochi arativi ed incolti. Sulla sponda destra la vegetazione è erbacea, al contrario della sinistra in cui si trovano formazioni arbustive riparie e canneti con larghezza massima di 5 metri con interruzioni frequenti, nelle quali si sviluppa una vegetazione erbacea rada. La larghezza

dell'alveo di morbida è inferiore al triplo dell'alveo bagnato, le rive sono costituite a destra da un sottile strato erboso e a sinistra da vegetazione arborea. Nell'alveo si trovano grossi e a volte vecchi tronchi incassati. L'erosione è frequente, con scavo delle rive e delle radici, talora causa di piccole frane. La sezione non presenta interventi artificiali. Il fondo dell'alveo è diversificato e stabile. I meandri sono presenti a distanze diverse e con successione irregolare.

Nell'alveo bagnato in acque a flusso turbolento il *Periphyton* è scarsamente sviluppato con elevata copertura di macrofite. Il detrito è costituito da frammenti vegetali fibrosi e polposi. La comunità macrobentonica è poco equilibrata e diversificata con prevalenza di taxa tolleranti all'inquinamento. Il livello di funzionalità è **II-III** per la sponda sinistra e **III** per la sponda destra.

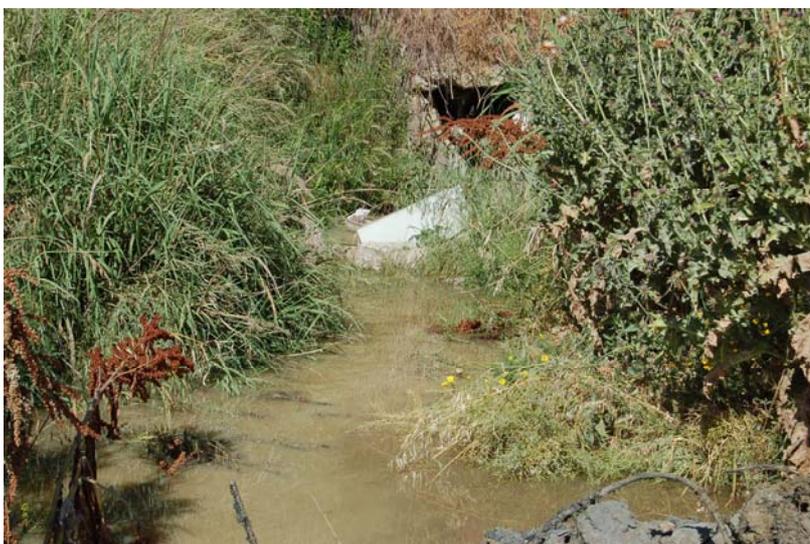
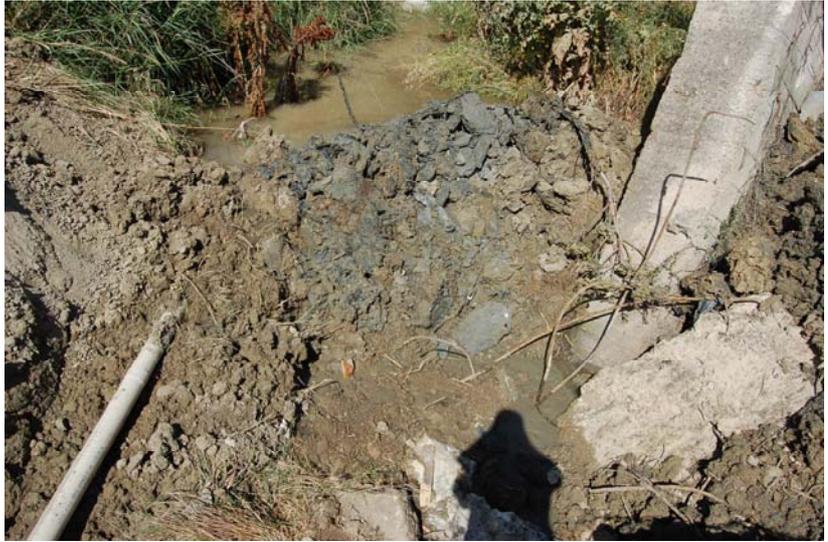
Tratto Q7

Il tratto Q7 (220 m) giunge fino alla periferia nord del Comune di Villarosa, dove riceve le **acque reflue**, non depurate, di una parte del comune. Il territorio circostante essendo in prossimità del centro abitato di Villarosa presenta una discreta urbanizzazione. Le fasce perfluvioli sono costituite da formazioni arboree non riparie a sinistra ed erbacea a destra, con ampiezza che varia da 1 a 5 m, con

interruzioni nella sponda destra. La riva sinistra mostra erbe ed arbusti mentre la destra un sottile strato erboso. L'alveo bagnato è molto ridotto, presentando caratteri di impermeabilizzazione, con abbondante presenza di canne e idrofite.

La sezione è artificiale con elementi naturali, il percorso è poco meandrizzato. L'erosione è molto evidente, tale da far fra-

nnare anche le opere in calcestruzzo. Il fondo dell'alveo è facilmente mobile, il *periphyton* è spesso con presenza di macrofite tolleranti. Il detrito, ricevendo reflui non trattati, è ovviamente anaerobico e non è presente una comunità macrobentonica ben strutturata.

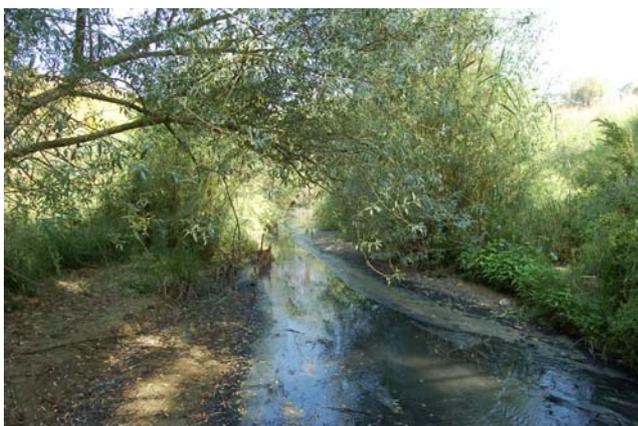
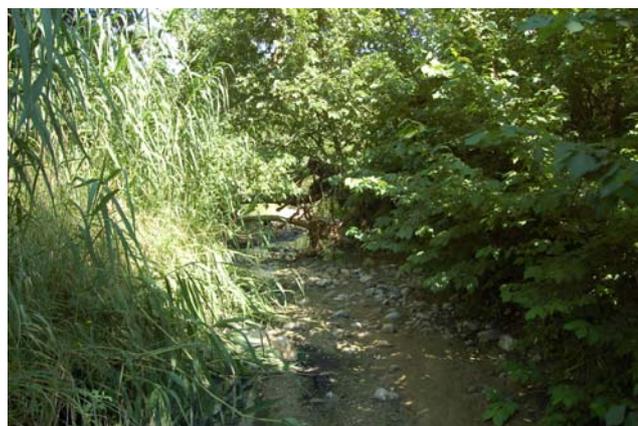
Tratto Q1

Il tratto Q1 è lungo circa 94 m ed è caratterizzato da un territorio circostante formato in prevalenza da prati, arativi e incolti. La vegetazione perifluviale è costituita principalmente da specie arbustive riparie con un'ampiezza compresa tra 1 e 5 m e con frequenti interruzioni, mentre l'alveo bagnato è inferiore al triplo dell'alveo di morbida (ampio oltre 5 m), le rive sono coperte da erbe e arbusti; le strutture di ritenzione sono costituite da massi e rami, con deposito di sedimento e presenza di canneto e idrofite rade e poco estese.

L'erosione è evidente sia in sponda destra che in sponda sinistra, mentre la sezione è naturale senza interventi artificiali, il fondo è a tratti mobile, il percorso presenta pochi meandri.

La componente biologica presenta un *periphyton* ben sviluppato, detrito anaerobico e assenza di una comunità macrobentonica diversificata. Il livello di funzionalità è III (mediocre) per entrambe le sponde.

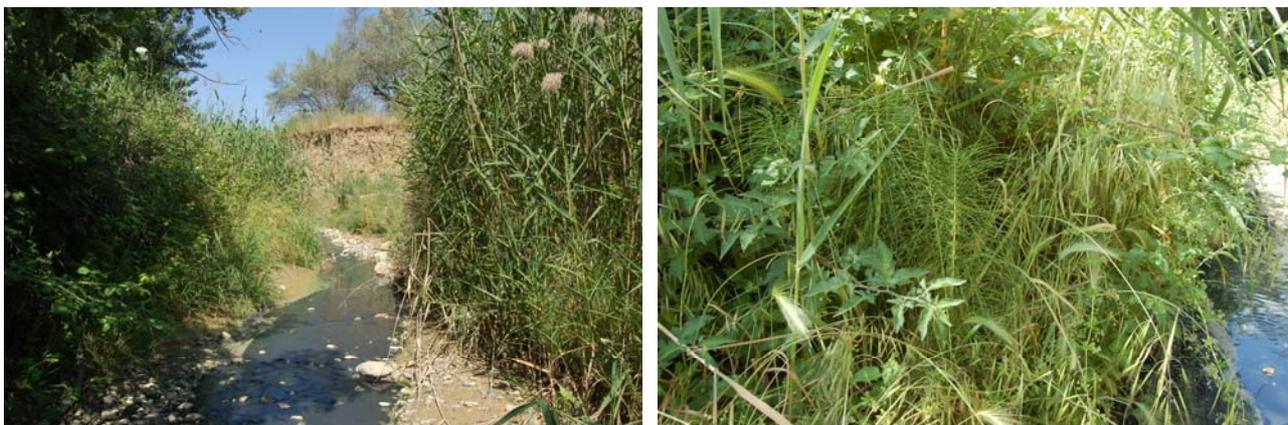
Tratto Q2

lenza da prati, arativi e incolti. La vegetazione perifluviale primaria è costituita a sinistra da formazioni arboree riparie e a destra da formazioni arboree non riparie con un'ampiezza rispettivamente compresa tra 5 e 30 m senza interruzioni e tra 1 e 5 m e con frequenti interruzioni. L'alveo bagnato è inferiore al triplo dell'alveo di morbida, le rive sono coperte da vegetazione arborea e da qualche masso; le strutture di ritenzione sono costituite da massi e rami, con deposito di sedimento e presenza di canneto e idrofite.

L'erosione è frequente in entrambe le sponde con scavo delle radici, mentre la sezione è naturale senza interventi artificiali, il fondo è a tratti mobile, il percorso presenta meandri a distanze diverse.

La componente biologica presenta un *periphyton* ben sviluppato, detrito anaerobico e assenza di una comunità macrobentonica diversificata. Il giudizio di funzionalità è II in sponda sinistra e III in destra.

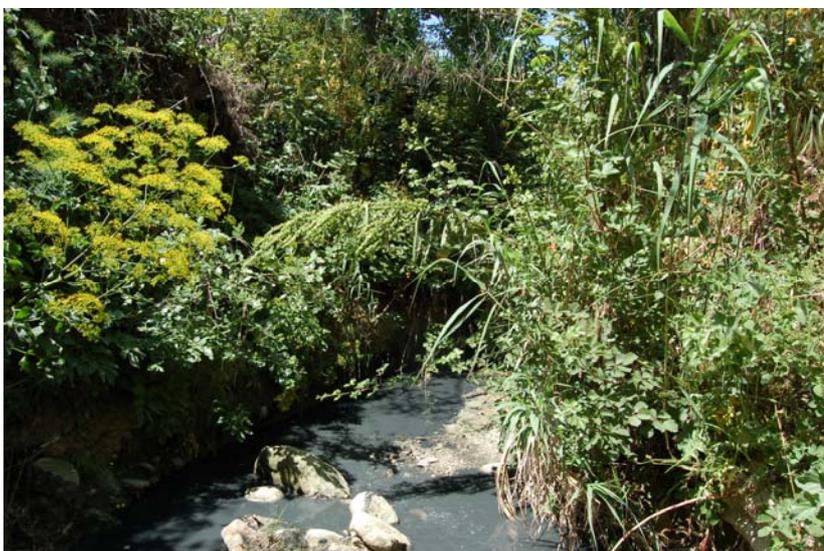
Tratto Q3

Il Q3 è un tratto omogeneo più corto individuato sul torrente, con i suoi 63 m, e presenta una discreta naturalità, il flusso è sempre turbolento. L'ampiezza dell'alveo di morbida è mediamente attorno ai 3 m. La vegetazione perifluviale primaria è costituita a sinistra da formazioni arboree riparie compresa tra 5 e 30 m senza interruzioni e a destra da saliceti arbustivi con un'ampiezza tra 1 e 5 m con frequenti interruzioni.

La conformazione delle rive presenta quindi vegetazione arbustiva e massi, nell'alveo sono presenti diversi massi e qualche tronco. L'erosione è più evidente nelle curve. Il percorso si presenta totalmente meandrizzato.

Tutti questi fattori caratterizzanti il tratto sono accompagnati da una comunità macrobentonica poco strutturata, *periphyton* scarsamente sviluppato e detrito anaerobico.

Il territorio circostante, le caratteristiche della vegetazione perifluviale, le condizioni delle rive e la sezione trasversale naturale del fiume concorrono a una buona funzionalità per entrambe le sponde. Il livello di funzionalità è **II**.

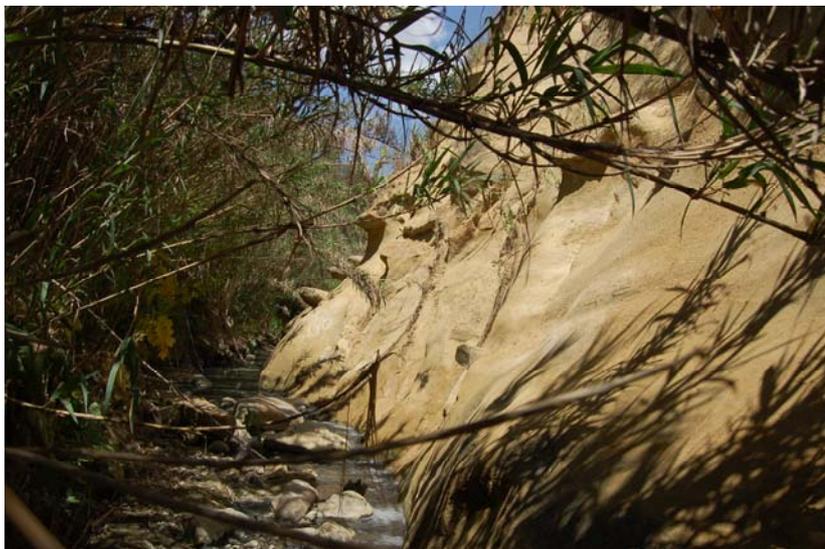
Tratto Q4

Il tratto Q4 (93 m) arriva fino al punto di confluenza del Mastrosilvestro e pertanto il flusso manifesta una turbolenza lievemente maggiore. Il territorio circostante le sponde possiede le medesime caratteristiche del tratto precedente.

Le fasce di vegetazione perifluviale che non superano mai 5 m di ampiezza sulla sponda sinistra, sono discontinue e costituite da essenze arbustive riparie, mentre nella sponda vi è la totale assenza di vegetazione poiché è costituita da una parete rocciosa. La riva sinistra è costituita soprattutto da massi e qualche albero, la riva destra è nuda.

L'alveo lineare mantiene un fondo facilmente movibile e non presenta una rilevante densità macrofittica. Il livello di funzionalità è **II-III** in sponda sinistra, mentre è **III** in sponda destra.

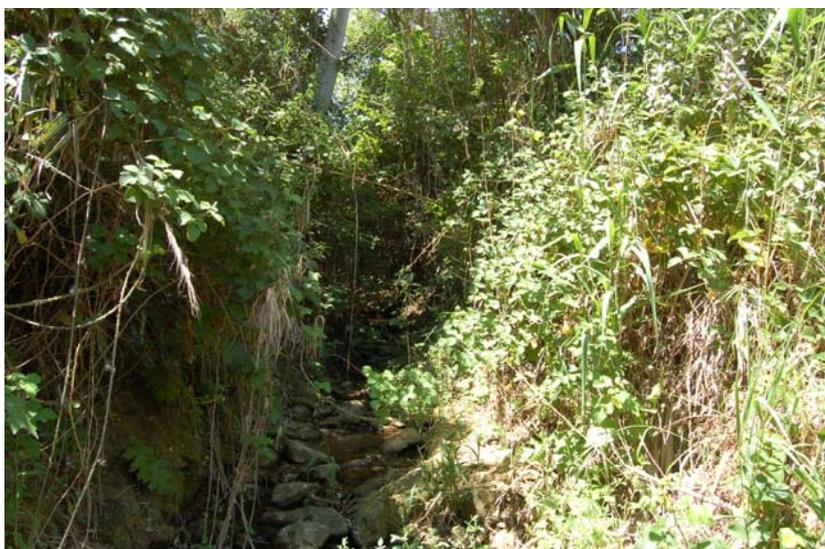
Tratto Q5

Il tratto (130 m), compreso tra la confluenza con il Torrente Mastrosilvestro e la linea di impluvio sulla sinistra, è caratterizza-

to da un territorio circostante costituito da uliveti, da fasce perifluviali ampie tra 1 e 5 m e sempre costituite da vegetazione arborea e arbustiva riparia. Le rive, coperte da vegetazione arborea e da massi, non presentano evidenti segni di erosione caratterizzando anche la sezione trasversale completamente naturale. Il fondo dell'alveo è diversificato e stabile e il percorso appare poco diversificato con assenza di meandri; il flusso laminare, la copertura macrofitica limitata, il detrito misto e la presenza di una comunità macrobentonica diversificata caratterizzano l'ambiente fluviale. Il livello di funzionalità è II in entrambe le sponde.

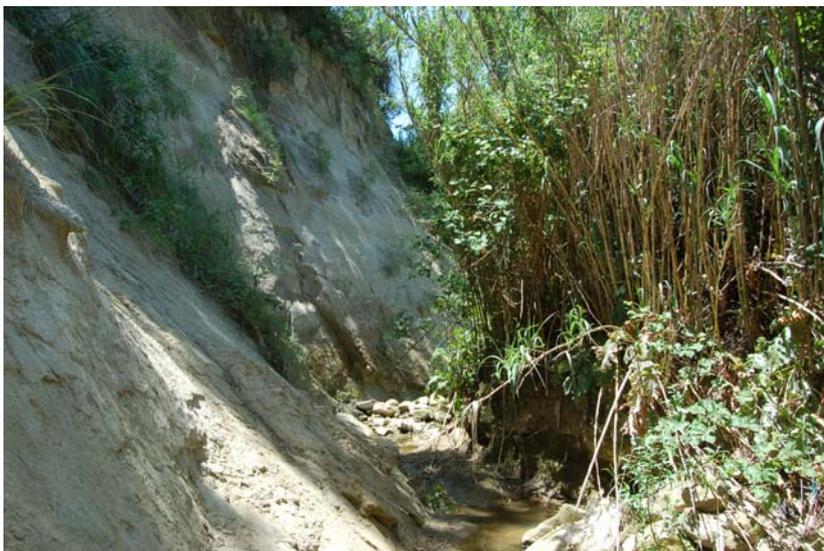
Tratto Q6

Il tratto Q6 (220 m) possiede le medesime caratteristiche del tratto precedente. Rispetto alla sezione a valle le principali differenze riguardano la sponda sinistra che in alcuni tratti si presenta priva di vegetazione poiché troviamo una parete rocciosa. Altra differenza riguarda l'alveo dove la struttura del fondo che diventa meno stabile e a tratti mobile. Il livello di funzionalità è II in entrambe le sponde.

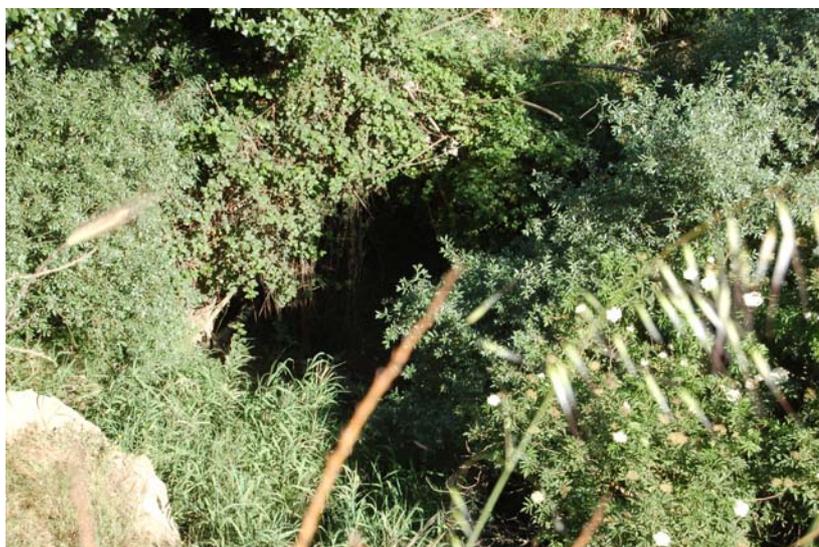
Tratto Q7

Il tratto in esame (230 m) comincia a cambiare le sue caratteristiche rispetto al precedente in quanto ci si avvicina a monte. Il territorio circostante è formato in prevalenza da uliveti, arativi e incolti. Le fasce perifluviali sono costituite in sponda sinistra da formazioni arboree riparie e in sponda destra da formazioni arboree non riparie. La fascia

sinistra è di ampiezza intermedia, mentre quella in sponda destra è ampia. Le riva destra è alberata, la sinistra è nuda.

Le strutture di ritenzione degli apporti trofici sono costituite da vecchi massi, rami e canneto in qualche punto, l'erosione è poco evidente, la sezione trasversale è naturale. Il percorso in questo tratto è poco meandrizzato, il fondo dell'alveo è diversificato e stabile, il *periphyton* è scarso, il detrito è fibroso, la comunità macrobentonica poco equilibrata. Il livello di funzionalità è **II-III** in sponda sinistra, mentre è **II** in sponda destra.

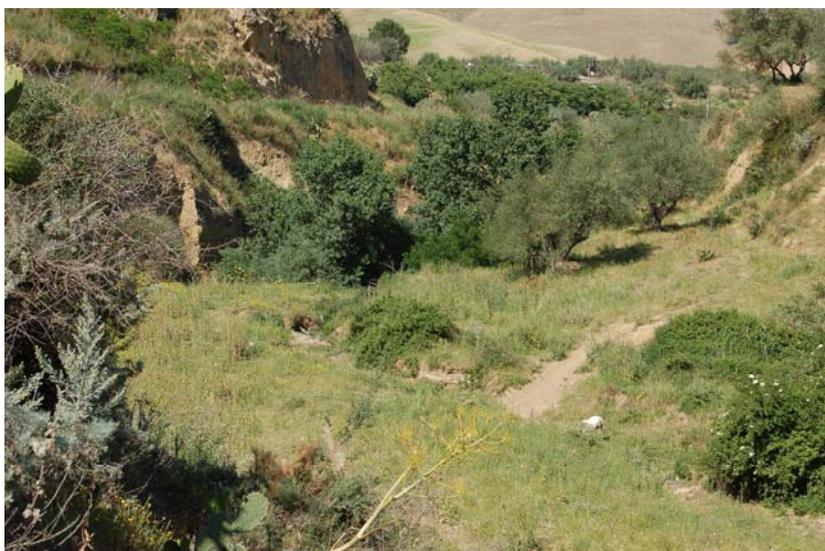
Tratto Q8

Nel tratto (300 m) il territorio circostante è caratterizzato da incolti e pascoli e da qualche campo coltivato. Le fasce perfluviali sono costituite a destra da formazioni arboree non riparie e a sinistra da formazioni arbustive riparie mediamente ampie e con frequenti interruzioni.

Le strutture di ritenzione degli apporti trofici sono libere e mobili, l'erosione non è evidente,

la sezione trasversale è naturale. Il percorso in questo tratto è raddrizzato, il fondo dell'alveo è a tratti mobile, il *periphyton* è discreto, il detrito è misto, la comunità macrobentonica poco equilibrata. Il livello di funzionalità è **III**.

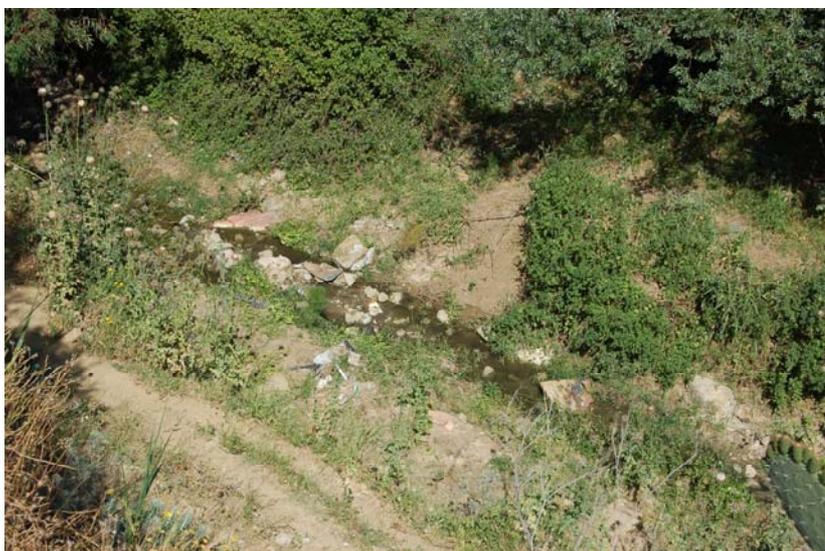
Tratto Q9

Il tratto Q9 (157m) si inserisce in un territorio circostante adibito a pratiche agricole e pascolo, la fascia perfluviale sinistra di vegetazione arborea non riparia presenta interruzioni e ha un'ampiezza inferiore a 5 m, pertanto entrambe le rive sono coperte da erbe e arbusti, le strutture di ritenzione degli apporti

trofici sono costituite da grossi massi, il *periphyton* è discreto, la sezione trasversale è naturale con un solo elemento artificiale. Il percorso presenta pochi meandri, il fondo dell'alveo è a tratti mobile, il detrito è misto, la comunità macrobentonica quasi assente. Il livello di funzionalità è III.

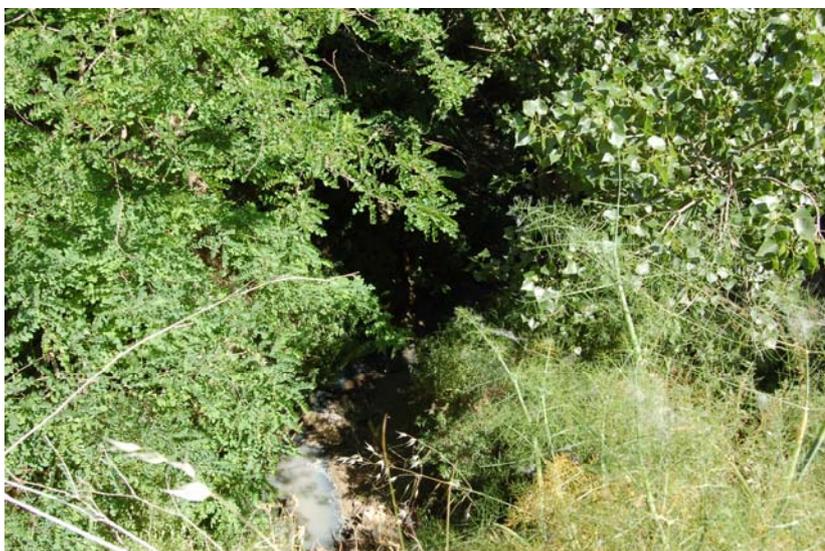
Tratto Q10

Il tratto Q10 (100 m) giunge fino allo scarico del depuratore. Il territorio circostante essendo in prossimità del centro abitato di Villarosa presenta una urbanizzazione rada. Le fasce perifluviali sono costituite da formazioni arboree non riparie con ampiezza che varia da 1 a 5 m, con interruzioni nella sponda sinistra. Le rive presentano su ambo i lati erbe e arbusti e le idrofite presenti sono discrete strutture ritentive.

La sezione è artificiale con elementi naturali, il percorso è poco meandrizzato. L'erosione è presente con scavo delle rive e delle radici. Il fondo dell'alveo è a tratti mobile, il *periphyton* è spesso con presenza di macrofite tolleranti. Il detrito, essendo il tratto allo scarico del depuratore, è ovviamente anaerobico e sono assenti comunità macrobentoniche.
