Comune di Villarosa

### Determinazione degli Indici Sintetici: L.I.M., I.B.E. ed I.F.F. nei sistemi idrici Torrente Mastrosilvestro e T. Vanella

Indice di Funzionalità Fluviale

**APPLICAZIONE DELL'INDICE DI FUNZIONALITÀ  
FLUVIALE (IFF)  
AL TORRENTE MASTROSILVESTRO**

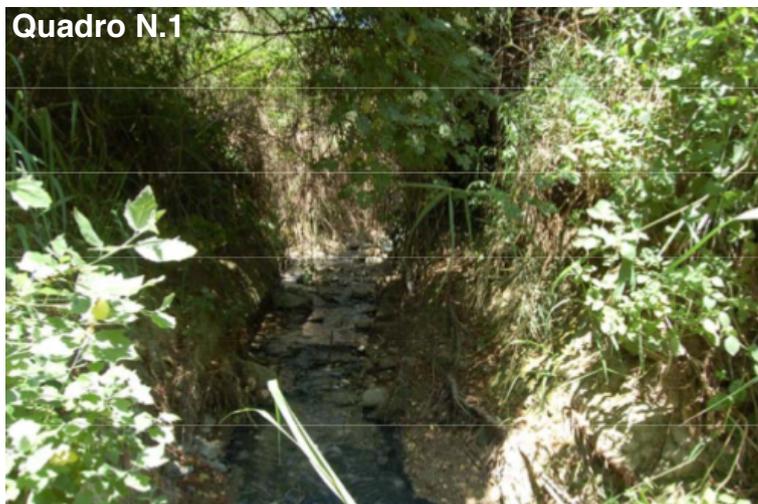
### Quadro N. 1

Il tratto Q 1 è lungo circa 360 m, il territorio circostante è caratterizzato da presenza di urbanizzazione rada e colture stagionali e permanenti, coltivi e uliveti su entrambi i lati. La vegetazione presente nella fascia perifluviale primaria è costituita da specie arboree ed arbustive riparie ed ha nel complesso un'ampiezza compresa tra 10 e 2 m. Le formazioni funzionali sono

interrotte frequentemente da vegetazione erbacea. La portata è disturbata, si hanno secche naturali stagionali e portata costante indotta da azione antropica. L'alveo di piena ordinaria è largo tra 1 e 2 volte l'alveo di morbida. Le strutture di ritenzione degli apporti trofici sono caratterizzati da massi e rami, e dove presente canneto e idrofite. L'erosione è presente su entrambe le sponde, su quella sinistra è poco evidente e presente solo nelle curve, su quella destra è frequente e causa scavo sulle rive e delle radici. La sezione trasversale è integra e naturale, l'idoneità ittica è assente. Gli elementi idromorfologici sono distinti e ricorrenti, si susseguono raschi e meandri. La componente vegetale in alveo bagnato è caratterizzata da perifiton discreto e da una copertura significativa di macrofite

tolleranti. Il detrito è costituito da frammenti polposi, è assente una comunità macrobentonica strutturata, sono presenti taxa tolleranti l'inquinamento.

Il livello di funzionalità è **III** (mediocre).

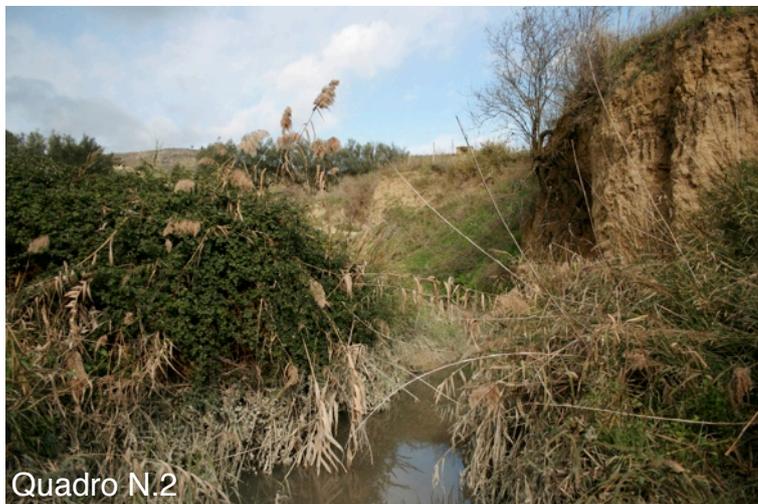
## Quadro N. 2

Il tratto Q 2 è lungo circa 220 m, il territorio circostante è caratterizzato da presenza di colture stagionali e permanenti, uliveto sul lato sinistro, coltivi sul destro. La vegetazione della fascia perifluviale primaria è assente e si trova suolo nudo. La portata è disturbata, si hanno secche naturali stagionali e portata costante indotta da azione antropica. L'alveo di piena ordinaria è largo tra 1 e 2 volte l'alveo di morbida. Le strutture di ritenzione degli apporti trofici sono caratterizzati da massi e rami stabilmente incassati. L'erosione è presente su entrambe le sponde e causa scavo sulle rive e delle radici. La sezione trasversale è naturale con lievi interventi artificiali, l'idoneità ittica è assente. Gli elementi idromorfologici sono indistinti, si ha solo qualche meandro. La componente vegetale in alveo bagnato è caratterizzata da perifiton discreto e da una copertura significativa di macrofite tolleranti. Il detrito è anaerobico ed è assente una comunità macrobentonica strutturata, sono presenti taxa tolleranti l'inquinamento.

L'alveo di piena ordinaria è largo tra 1 e 2 volte l'alveo di morbida. Le strutture di ritenzione degli apporti trofici sono caratterizzati da massi e rami stabilmente incassati. L'erosione è presente su entrambe le sponde e causa scavo sulle rive e delle radici. La sezione trasversale è naturale con lievi interventi artificiali, l'idoneità ittica è assente. Gli elementi idromorfologici sono indistinti, si ha solo qualche meandro. La componente vegetale in alveo bagnato è caratterizzata da perifiton discreto e da una copertura significativa di macrofite tolleranti. Il detrito è anaerobico ed è assente una comunità macrobentonica strutturata, sono presenti taxa tolleranti l'inquinamento.

Il livello di funzionalità è **IV** (scadente).

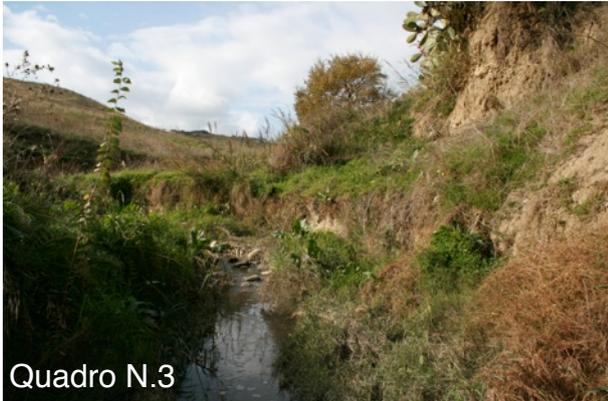
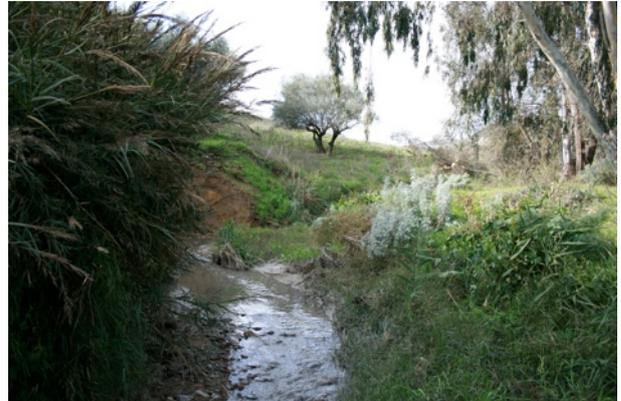
## Quadro N. 3

Il tratto Q 3 è lungo circa 198 m, il territorio circostante è caratterizzato da presenza di urbanizzazione rada e colture stagionali e permanenti, uliveti sul lato sinistro. La vegetazione presente nella fascia perifluviale primaria è costituita da specie arboree ed arbustive riparie ed ha nel complesso un'ampiezza compresa tra 10 e 20 m. Le formazioni funzionali sono interrotte frequentemente da vegetazione erbacea. La portata è disturbata, si hanno secche naturali stagionali e portata costante indotta da azione antropica. L'alveo di piena ordinaria è largo tra 2 e 3 volte l'alveo di morbida. Le strutture di ritenzione degli apporti trofici sono caratterizzati da massi e rami, e dove presente canneto e idrofite. L'erosione è presente su entrambe le sponde molto evidente con rive scavate e franate. La sezione trasversale è naturale. Gli elementi idromorfologici sono distinti con successione regolare, con meandri ben distinti. La componente vegetale in alveo bagnato è caratterizzata da perifiton discreto e da una copertura significativa di macrofite tolleranti.

Il detrito è anaerobico ed è assente una comunità macrobentonica strutturata, sono presenti taxa tolleranti l'inquinamento. Il livello di funzionalità è **IV** (scadente).

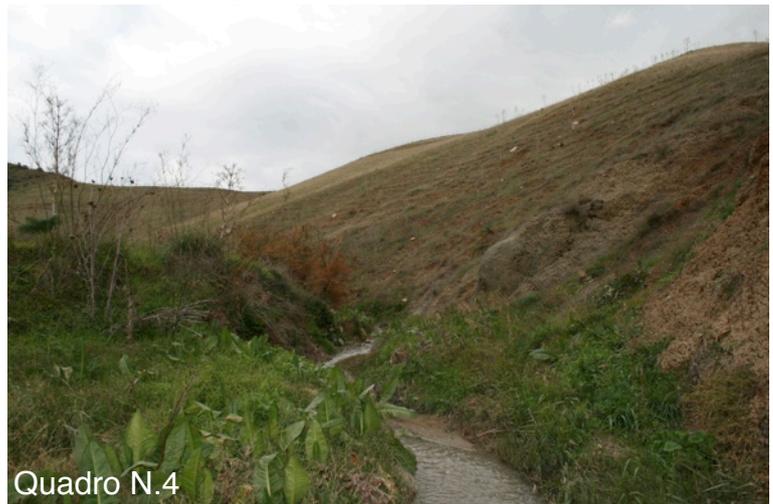
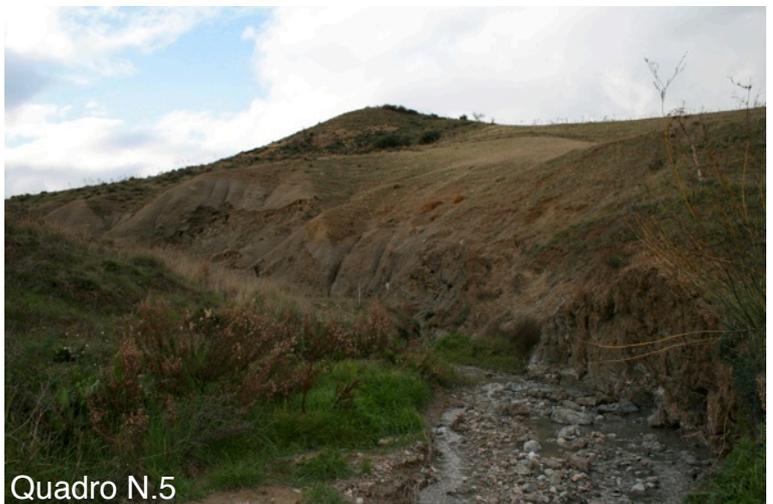
### **Quadro N. 4, N. 5**

Il tratto Q 4 è lungo circa 590 m, il tratto Q 5 è lungo 620 m, il territorio circostante è caratterizzato da presenza di urbanizzazione rada, colture stagionali ed incolti. La vegetazione della fascia perifluviale primaria è assente. La portata è disturbata, si hanno secche naturali stagionali e portata costante indotta da azione antropica. L'alveo di piena ordinaria è largo tra 2 e 3 volte l'alveo di morbida. Le strutture di ritenzione degli apporti trofici sono caratterizzati da massi e rami, e dove presente canneto e idrofite. L'erosione è presente e molto evidente su entrambe le sponde, con rive scavate e franate. Nella sezione Q5 l'erosione è più accentuata del tratto precedente e sono evidenti calanchi e grossi smottamenti. La sezione trasversale è integra e naturale, l'idoneità ittica è assente.

Gli elementi idromorfologici sono ben distinti e ricorrenti con successione irregolare, si susseguono raschi e meandri. La componente vegetale in alveo bagnato è caratterizzata da perifiton discreto e da una copertura significativa di macrofite tolleranti. Il detrito è costituito da frammenti polposi, è assente una comunità macrobentonica strutturata, sono presenti taxa tolleranti l'inquinamento. Il livello di funzionalità è **IV** (scadente).

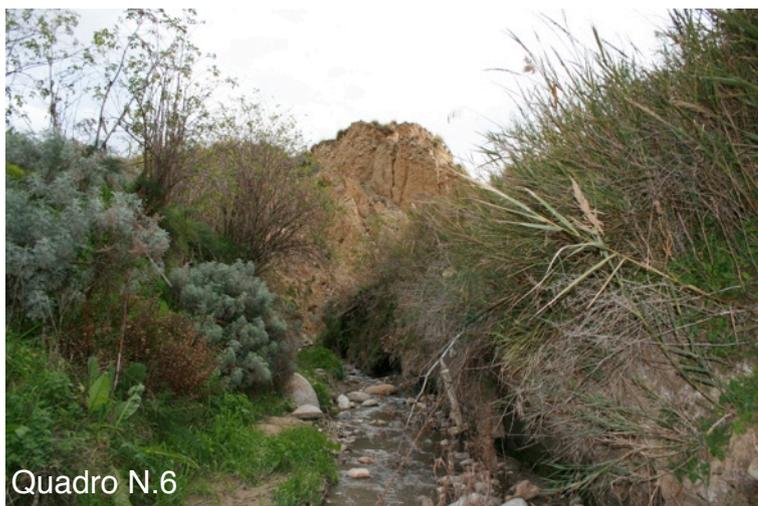
#### **Quadro N. 6**

Il tratto Q 6 è lungo circa 360 m, il territorio circostante è caratterizzato da presenza di urbanizzazione rada, coltivi sulla destra, incolti sulla sinistra. La vegetazione presente nella fascia perifluviale primaria è costituita da specie arbustive riparie sulla sponda sinistra, sulla sponda destra è erbacea, ha nel complesso un'ampiezza compresa tra 10 e 2 m, sono presenti

canneto e idrofite. Le formazioni funzionali sono interrotte frequentemente da vegetazione erbacea. La portata è disturbata, si hanno secche naturali stagionali e portata costante indotta da azione antropica. L'alveo di piena ordinaria è largo tra 1 e 2 volte l'alveo di morbida. Le strutture di ritenzione degli apporti trofici sono caratterizzati da massi e rami incassati. L'erosione è presente e molto evidente su entrambe le sponde, con rive scavate e franate. La sezione trasversale è integra e naturale. Gli elementi idromorfologici sono distinti e ricorrenti con successione irregolare. La componente vegetale in alveo bagnato è caratterizzata da perifiton discreto e da una copertura significativa di macrofite tolleranti. Il detrito è costituito da frammenti fibrosi e polposi, è assente una comunità macrobentonica strutturata, sono presenti taxa tolleranti l'inquinamento. Il livello di funzionalità è **III-IV** (mediocre-scadente) per la sponda destra, **III** per la sponda sinistra (mediocre).

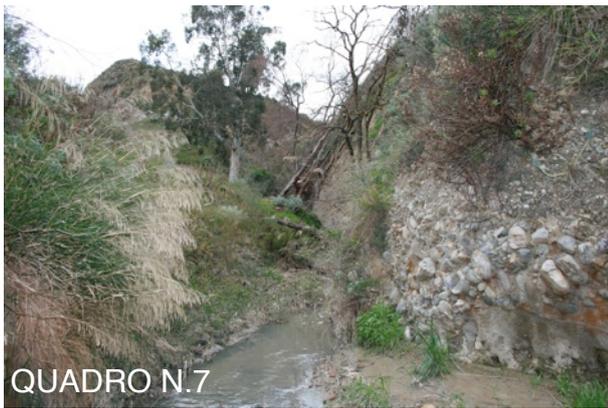
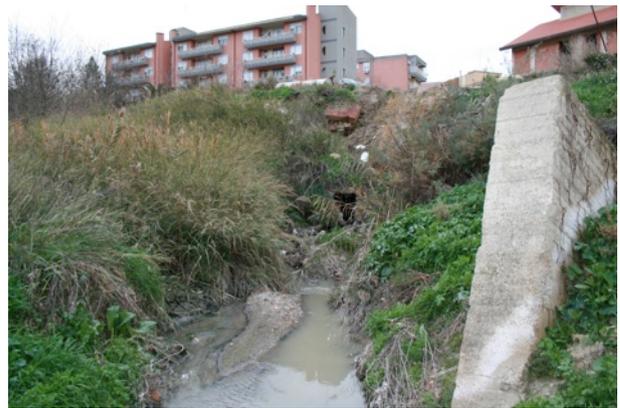
#### **Quadro N. 7**

Il tratto Q 7 è lungo circa 220 m, termina nei pressi dell'abitato di Villarosa, nel punto di scarico dei reflui. Il territorio circostante è caratterizzato da presenza di urbanizzazione rada, coltivi sulla destra, uliveto sulla sinistra. La vegetazione presente nella fascia perifluviale primaria è costituita da specie arboree ed arbustive non riparie, ma funzionali, sulla sponda sinistra; sulla sponda destra è presente vegetazione erbacea, ha nel complesso un'ampiezza compresa tra 10 e 2 m, sono presenti canneto e idrofite. Le formazioni funzionali sono interrotte frequentemente da vegetazione erbacea. La portata è

disturbata, si hanno secche naturali stagionali e portata costante indotta da azione antropica. L'alveo di piena ordinaria è largo tra 1 e 2 volte l'alveo di morbida. Le strutture di ritenzione degli apporti trofici sono caratterizzati da massi e rami incassati. L'erosione è presente e molto evidente su entrambe le sponde, con rive scavate e franate, e opere di sistemazione in calcestruzzo franate. Nella sezione trasversale sono presenti elementi artificiali. Gli elementi idromorfologici sono caratterizzati da meandri con successione irregolare. La componente vegetale in alveo bagnato è caratterizzata da perifiton spesso e con una elevata copertura di macrofite tolleranti. Il detrito è anaerobico ed è assente una comunità macrobentonica strutturata, sono presenti taxa tolleranti l'inquinamento. Il livello di funzionalità è **IV-V** (scadente-pessimo) per la sponda destra, **V** (pessimo) per la sponda sinistra.

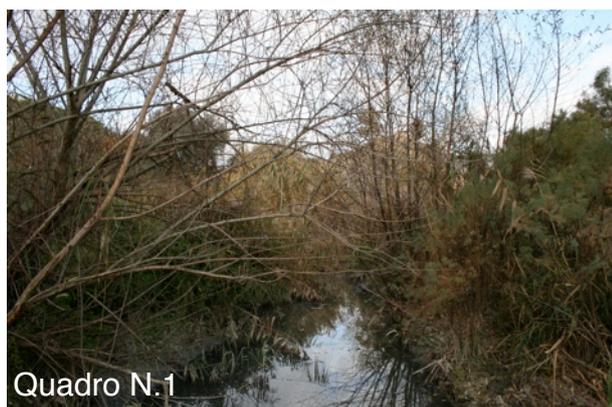
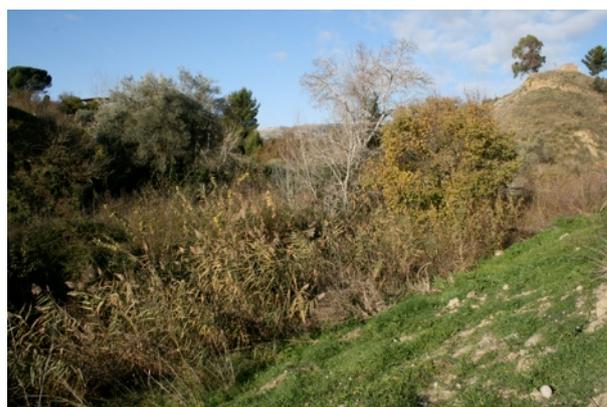
Quadro N.1

Il tratto Q 1 è lungo circa 94 m, il territorio circostante è caratterizzato da presenza di urbanizzazione rada e colture stagionali e permanenti, coltivi e uliveti su entrambi i lati. La vegetazione presente nella fascia perifluviale primaria è costituita da specie arbustive riparie ed ha nel complesso un'ampiezza compresa tra 10 e 2 m. Le formazioni funzionali sono interrotte frequentemente da vegetazione erbacea. La portata è disturbata, si hanno secche naturali stagionali e portata costante indotta da azione antropica. L'alveo di piena ordinaria è largo tra 2 e 3 volte l'alveo di morbida. Le strutture di ritenzione degli apporti trofici sono caratterizzati da massi e rami, e dove presente canneto e idrofite. L'erosione è

presente su entrambe le sponde. La sezione trasversale è integra e naturale, l'idoneità ittica è assente. E' presente una sola componente idromorfologica, il tratto si presenta rettilineo. La componente vegetale in alveo bagnato è caratterizzata da perifiton discreto e da una copertura significativa di macrofite tolleranti. Il detrito è anaerobico, è assente una comunità macrobentonica strutturata, sono presenti taxa tolleranti l'inquinamento. Il livello di funzionalità è **III** (mediocre).

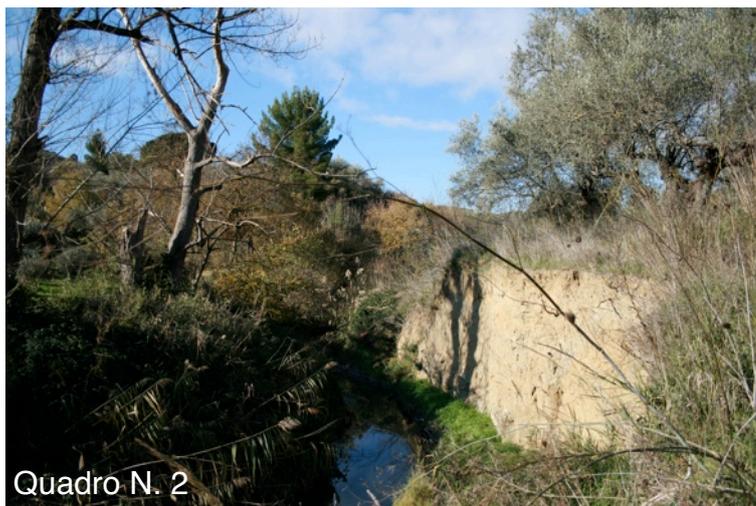
## Quadro N. 2

Il tratto Q 2 è lungo circa 110 m, il territorio circostante è caratterizzato da presenza di urbanizzazione rada e colture stagionali e permanenti, coltivi e uliveti sul lato sinistro, incolti sul destro. La vegetazione presente nella fascia perifluviale primaria è costituita a sinistra da formazioni arboree riparie, a destra da formazioni arboree non riparie ed ha nel complesso un'ampiezza

compresa tra 10 e 2 m. Le formazioni funzionali sono interrotte frequentemente da vegetazione erbacea. La portata è disturbata, si hanno secche naturali stagionali e portata costante indotta da azione antropica. L'alveo di piena ordinaria è largo tra 2 e 3 volte l'alveo di morbida. Le strutture di ritenzione degli apporti trofici sono caratterizzati da massi e rami, e dove presente canneto e idrofite. L'erosione è frequente su entrambe le sponde con scavo delle rive e delle radici. La sezione trasversale è integra e naturale. E' presente una sola componente idromorfologica, il tratto si presenta meandrizzato irregolarmente. La componente vegetale in alveo bagnato è caratterizzata da perifiton spesso e da una copertura elevata di macrofite tolleranti. Il detrito è anaerobico, è assente una comunità macrobentonica strutturata, sono presenti taxa tolleranti l'inquinamento. Il livello di funzionalità è **III-IV** (mediocre-scadente) per la sponda sinistra, **IV** (scadente) per la sponda destra.

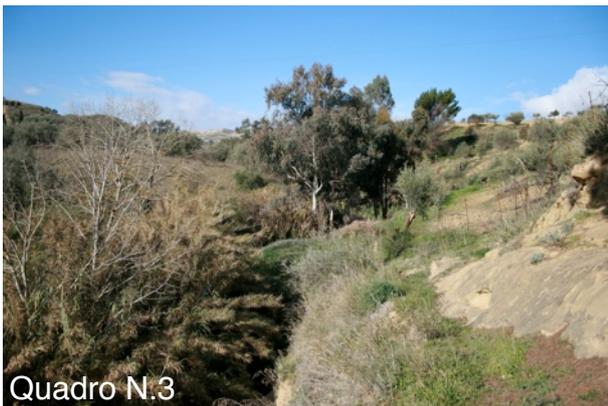
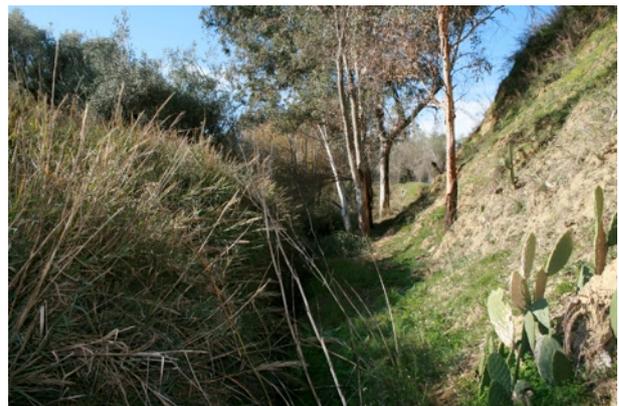
Quadro N.3

Il tratto Q 3 è lungo circa 63 m, il territorio circostante è caratterizzato da presenza di urbanizzazione rada e colture stagionali e permanenti, coltivi e uliveti sul lato sinistro, incolti sul destro. La vegetazione presente nella fascia perifluviale primaria è costituita a sinistra da formazioni arboree riparie, a destra da formazioni arbustive riparie ed ha nel complesso un'ampiezza compresa tra 10 e 2 m. Le formazioni funzionali sono interrotte

frequentemente da vegetazione erbacea sulla destra. La portata è disturbata, si hanno secche naturali stagionali e portata costante indotta da azione antropica. L'alveo di piena ordinaria è largo tra 1 e 2 volte l'alveo di morbida. Le strutture di ritenzione degli apporti trofici sono caratterizzati da massi e rami, e dove presente canneto e idrofite. L'erosione è presente sulle curve. La sezione trasversale è integra e naturale. E' presente una sola componente idromorfologica, il tratto si presenta meandrizzato. La componente vegetale in alveo bagnato è caratterizzata da perifiton scarsamente sviluppato e da una copertura scarsa di macrofite tolleranti. Il detrito è anaerobico, è assente una comunità macrobentonica strutturata, sono presenti taxa tolleranti l'inquinamento. Il livello di funzionalità è III (mediocre) per entrambe le sponde.

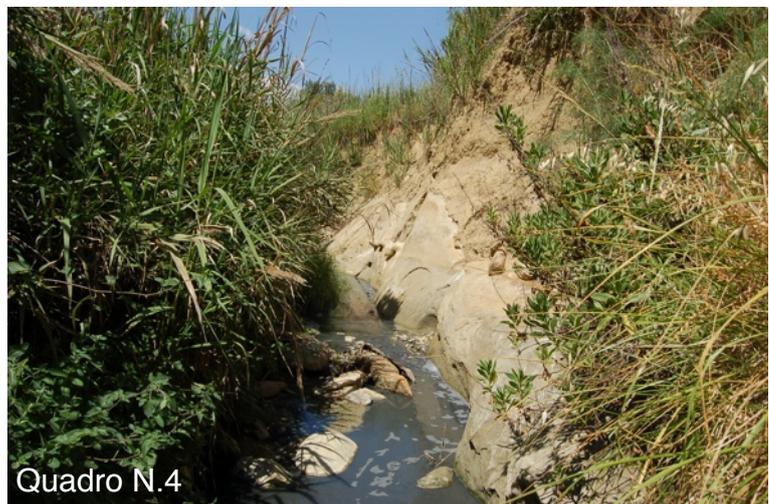
Quadro N.4

Il tratto Q 4 è lungo circa 93 m, e arriva fino al punto di confluenza del Torrente Mastrosilvestro. Il territorio circostante è caratterizzato da presenza di urbanizzazione rada e colture stagionali e permanenti, coltivi e uliveti sul lato sinistro, incolti sul destro. La vegetazione presente nella fascia perifluviale primaria è costituita a sinistra da formazioni arboree riparie, a destra non sono

presenti formazioni poiche formata da una parete rocciosa, ed ha nel complesso un'ampiezza compresa tra 10 e 2 m. Le formazioni funzionali sono interrotte frequentemente da vegetazione erbacea. La portata è disturbata, si hanno secche naturali stagionali e portata costante indotta da azione antropica. L'alveo di piena ordinaria è largo tra 1 e 2 volte l'alveo di morbida. Le strutture di ritenzione degli apporti trofici sono caratterizzati da massi e rami, e dove presente canneto e idrofite. L'erosione è frequente su entrambe le sponde con scavo delle rive e delle radici sulla sponda destra. La sezione

trasversale è integra e naturale. E' presente una sola componente idromorfologica, il tratto si presenta meandrizzato irregolarmente. La componente vegetale in alveo bagnato è caratterizzata da perifiton disceto e da una copertura significativa di macrofite tolleranti. Il detrito è anaerobico, è assente una comunità macrobentonica strutturata, sono presenti taxa tolleranti l'inquinamento. Il livello di funzionalità è **III-IV** (mediocre-scadente) per la sponda sinistra, **IV** (scadente) per la sponda destra.

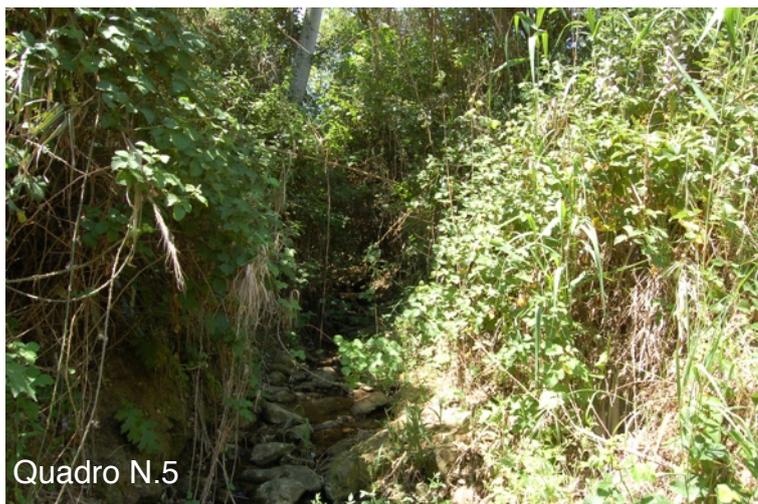
Quadro N.5

Il tratto Q 5 è lungo circa 130 m, il territorio circostante è caratterizzato da presenza di urbanizzazione rada e colture stagionali e permanenti, coltivi e uliveti sul lato sinistro, incolti sul destro. La vegetazione presente nella fascia perifluviale primaria è costituita da formazioni arboree riparie, in entrambi i lati, ed ha nel complesso un'ampiezza compresa tra 10 e 2 m. Le formazioni

funzionali sono interrotte frequentemente da vegetazione erbacea. La portata è disturbata, si hanno secche naturali stagionali e portata costante indotta da azione antropica. L'alveo di piena ordinaria è largo tra 2 e 3 volte l'alveo di morbida. Le strutture di ritenzione degli apporti trofici sono caratterizzati da massi e rami, e dove presente canneto e idrofite. L'erosione è modesta su entrambe le sponde. La sezione trasversale è integra e naturale. Gli elementi idromorfologici sono indistinti. La componente vegetale in alveo bagnato è caratterizzata da perifiton apprezzabile e da una copertura scarsa di macrofite tolleranti. Il detrito è costituito da frammenti polposi, è assente una comunità macrobentonica strutturata, sono presenti taxa tolleranti l'inquinamento. Il livello di funzionalità è **III** (mediocre) per entrambe le sponde.

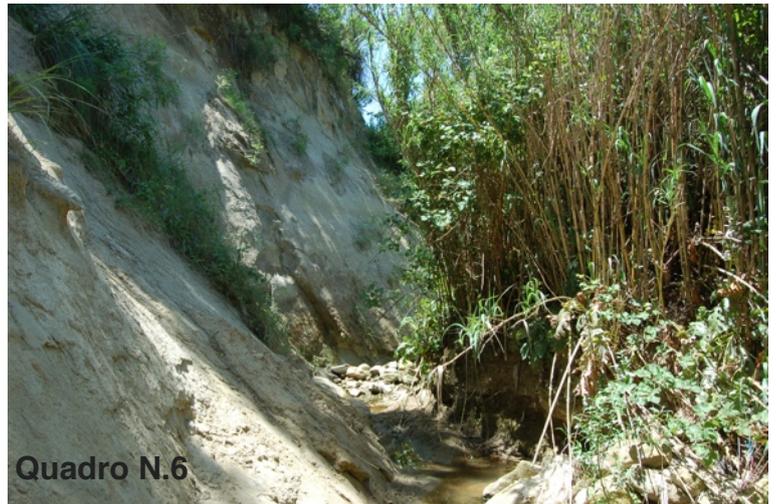
#### **Quadro N. 6**

Il tratto Q 6 è lungo circa 220 m, il territorio circostante è caratterizzato da presenza di urbanizzazione rada e colture stagionali e permanenti, coltivi e uliveti sul lato sinistro, incolti sul destro. La vegetazione presente nella fascia perifluviale primaria è costituita da formazioni arboree riparie a destra, a sinistra è presente una parete rocciosa, ed ha nel complesso un'ampiezza compresa tra 10 e 2 m. Le formazioni funzionali sono interrotte frequentemente da vegetazione erbacea. La portata è disturbata, si hanno secche naturali stagionali e portata costante indotta da azione antropica. L'alveo di piena ordinaria è largo tra 2 e 3 volte l'alveo di morbida. Le strutture di ritenzione degli apporti trofici sono

caratterizzati da massi e rami, e dove presente canneto e idrofite. L'erosione è presente sulla sponda sinistra. La sezione trasversale è integra e naturale. Gli elementi idromorfologici sono indistinti. La componente vegetale in alveo bagnato è caratterizzata da perifiton apprezzabile e da una copertura scarsa di macrofite tolleranti. Il detrito è costituito da frammenti polposi, è assente una comunità macrobentonica strutturata, sono presenti taxa tolleranti l'inquinamento. Il livello di funzionalità è **III** (mediocre) per entrambe le sponde.

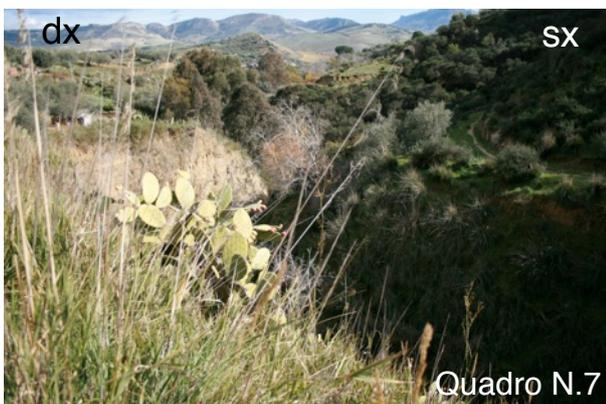
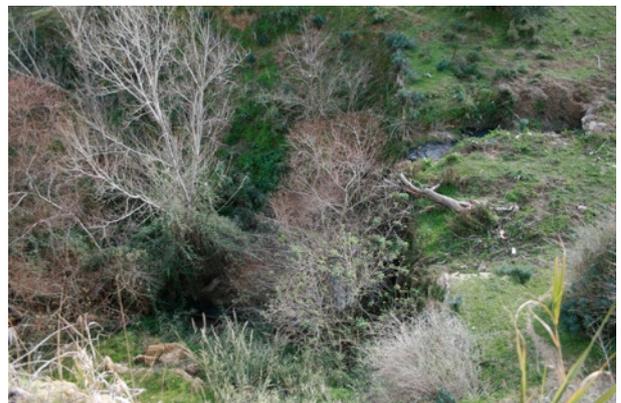
### Quadro N. 7

Il tratto Q 7 è lungo circa 230 m, il territorio circostante è caratterizzato da presenza di urbanizzazione rada e incolti, arativi e uliveti. La vegetazione presente nella fascia perifluviale primaria è costituita a sinistra da formazioni arboree ripariali e a destra da formazione arboree non ripariali, ed ha nel complesso un'ampiezza compresa tra 10 e 2 m. Le formazioni funzionali sono interrotte. La portata è disturbata, si hanno secche naturali stagionali e portata costante indotta da azione antropica. L'alveo di piena ordinaria è largo tra 2 e 3 volte l'alveo di morbida. Le strutture di ritenzione sono costituite da massi, rami e canneto. L'erosione è poco evidente su entrambe le sponde. La sezione trasversale è integra e naturale. Il percorso è poco meandrizzato. La componente vegetale in alveo bagnato è caratterizzata da perifiton discreto e da una copertura significativa di macrofite tolleranti. Il detrito è costituito da frammenti polposi, è assente una comunità macrobentonica strutturata, sono presenti taxa tolleranti l'inquinamento. Il livello di funzionalità è **III-IV** (mediocre-scarso) per la sponda destra, **III** (mediocre) per la sponda sinistra.

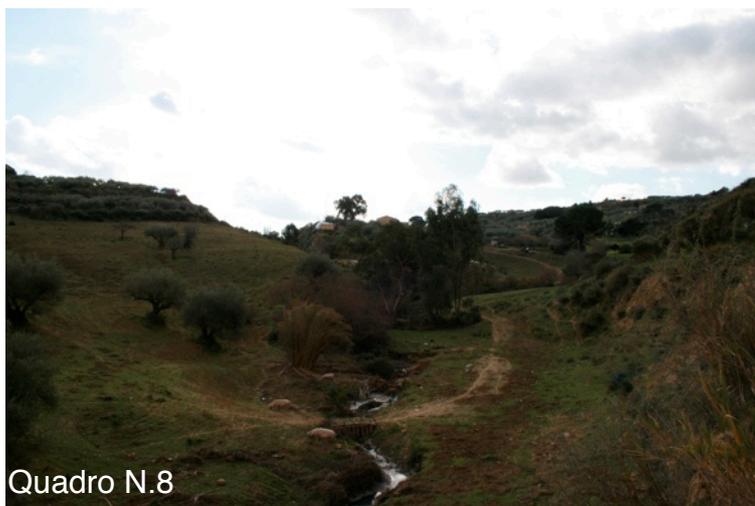
## Quadro N. 8

Il tratto Q 8 è lungo circa 300 m, il territorio circostante è caratterizzato da presenza di urbanizzazione rada e incolti e pascoli. La vegetazione presente nella fascia perifluviale primaria è costituita a sinistra da formazioni arbustive ripariali e a destra da formazione arboree non ripariali, ed ha nel complesso un'ampiezza compresa tra 10 e 2 m. Le formazioni funzionali sono interrotte. La portata è disturbata, si

hanno secche naturali stagionali e portata costante indotta da azione antropica. L'alveo di piena ordinaria è largo tra 2 e 3 volte l'alveo di morbida. Le strutture di ritenzione libere e mobili con le piene, canneto presente in modo puntiforme. L'erosione è poco evidente su entrambe le sponde. La sezione trasversale è integra e naturale. Gli elementi idromorfologici sono indistinti, il percorso è rettilineo. La componente vegetale in alveo bagnato è caratterizzata da perifiton discreto e da una copertura significativa di macrofite tolleranti. Il detrito è costituito da frammenti polposi, è assente una comunità macrobentonica strutturata, sono presenti taxa tolleranti l'inquinamento. Il livello di funzionalità è **III-IV** (mediocre-scarso) per la sponda sinistra, **IV** (scadente) per la sponda destra.

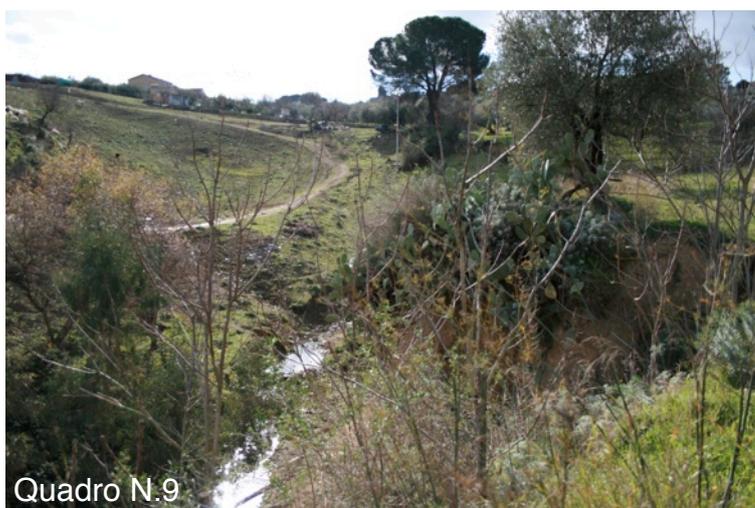
## Quadro N. 9

Il tratto Q 9 è lungo circa 157 m, il territorio circostante è caratterizzato da presenza di urbanizzazione rada, è adibito a pascolo e coltivi, sono presenti uliveti. La vegetazione presente nella fascia perifluviale primaria è costituita da formazioni arboree non riparie, nel lato sinistro, ed ha nel complesso un'ampiezza compresa tra 10 e 2 m. Le formazioni non ripariali ma funzionali sono interrotte

frequentemente da vegetazione erbacea. La portata è disturbata, si hanno secche naturali stagionali e portata costante indotta da azione antropica. L'alveo di piena ordinaria è largo

tra 1 e 2 volte l'alveo di morbida. Le strutture di ritenzione degli apporti trofici sono caratterizzati da massi e rami, e dove presente canneto e idrofite. L'erosione è modesta su entrambe le sponde nei rettilinei. La sezione trasversale presenta lievi interventi artificiali. Gli elementi idromorfologici sono indistinti e presenta pochi meandri. La componente vegetale in alveo bagnato è caratterizzata da perifiton discreto e da una copertura significativa di macrofite tolleranti. Il detrito è anaerobico, è assente una comunità macrobentonica strutturata, sono presenti taxa tolleranti l'inquinamento. Il livello di funzionalità è **IV** (scadente) per entrambe le sponde.

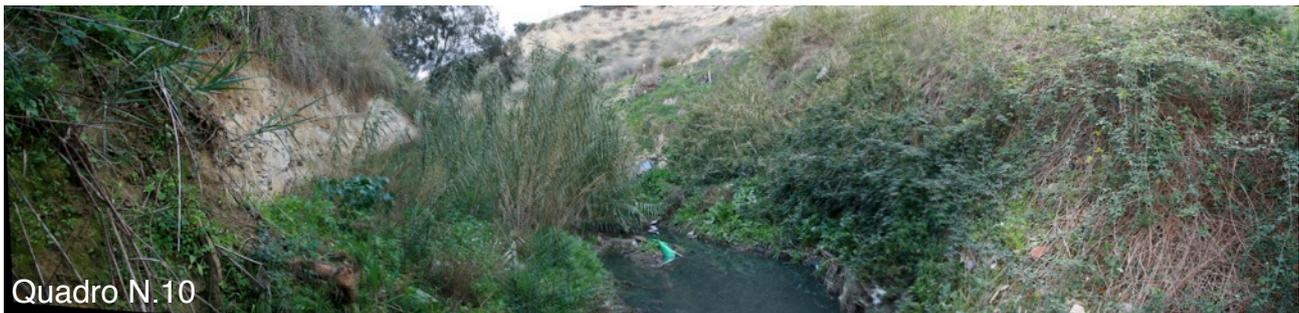
Il tratto Q 10 è lungo circa 130 m, giunge fino allo scarico del depuratore nei pressi dell'abitato di Villarosa. Il territorio circostante è caratterizzato da presenza di urbanizzazione rada. La vegetazione presente nella fascia perifluviale primaria è costituita da formazioni arboree non riparie, in entrambi i lati, ed ha nel complesso un'ampiezza compresa tra 10 e 2 m. Le formazioni funzionali sono interrotte frequentemente da vegetazione erbacea. La portata è disturbata, si hanno secche naturali stagionali e portata costante indotta da azione antropica. L'alveo di piena ordinaria è largo tra 1 e 2 volte l'alveo di morbida. Le strutture di ritenzione degli apporti trofici sono libere e mobili. L'erosione è frequente con scavo delle rive e delle radici. La sezione trasversale presenta interventi artificiali. Il percorso è poco meandrizzato. La componente vegetale in alveo bagnato è caratterizzata da perifiton discreto e da una copertura significativa di macrofite tolleranti. Il detrito è anaerobico, è assente una comunità macrobentonica strutturata, sono presenti taxa tolleranti l'inquinamento. Il livello di funzionalità è **IV** (scadente) per entrambe le sponde.
